Residencial Itahyê - Cipasa Urbanismo

Talude reforçado com geossintéticos

05/2017

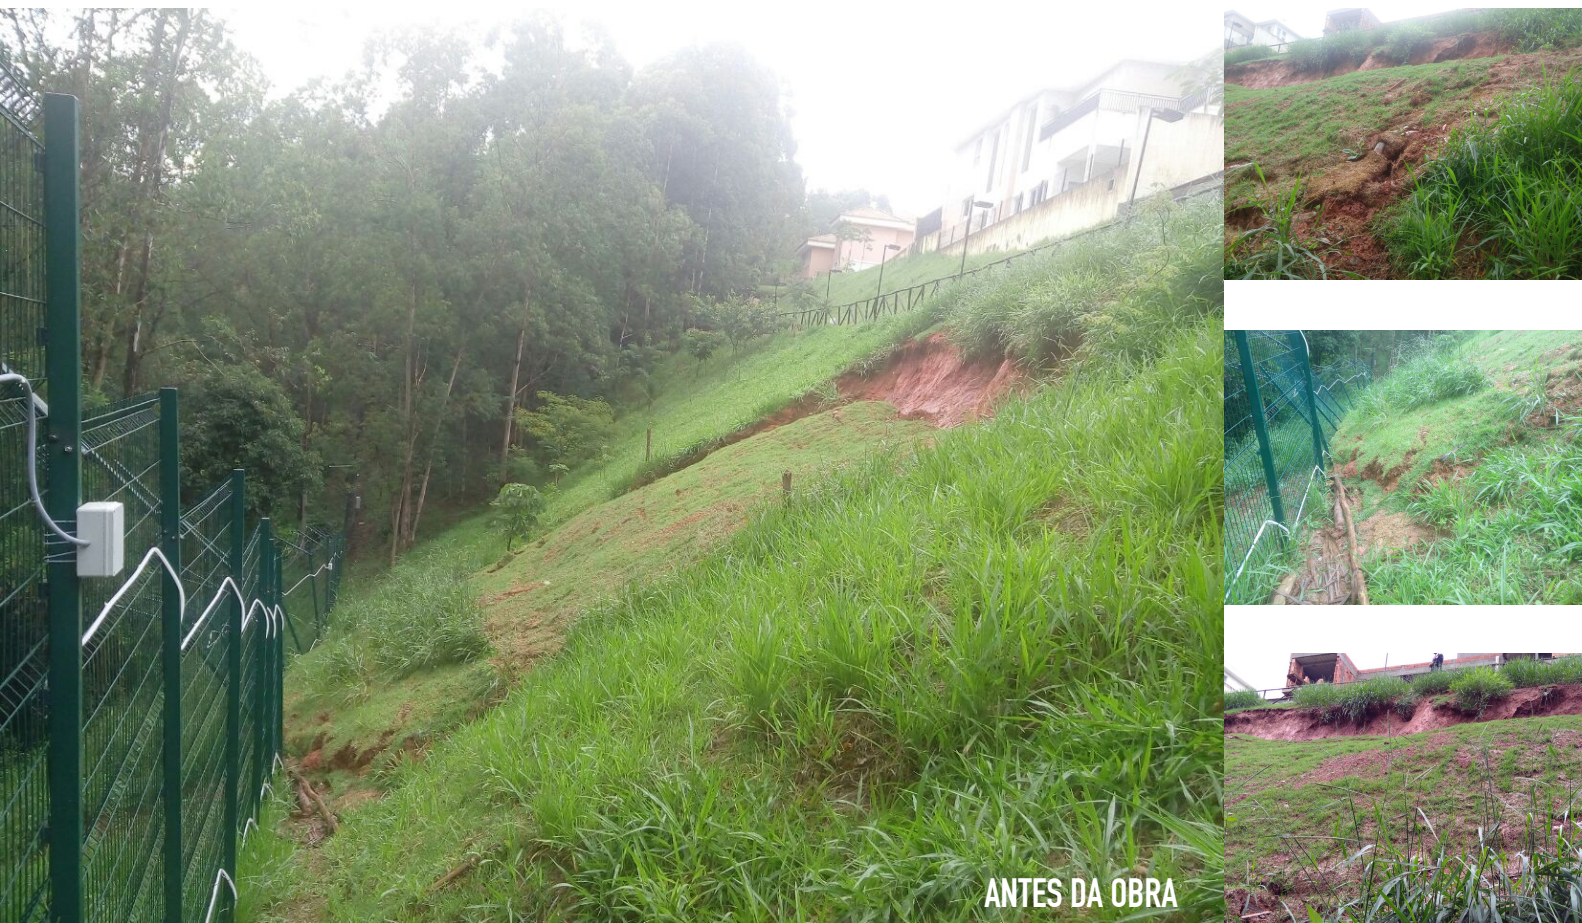
ANTES DA OBRA

Ocorreu uma ruptura superficial de aproximadamente 70m de extensão em um talude do Residencial Itahyê. Primeiramente, de maneira paliativa, tentou-se resolver preenchendo a ruptura com sacaria de rafia, mas, por não ser um material que possui grande interação com o solo, o problema foi se agravando e as rupturas voltaram a ocorrer. Nesse caso, é importante dar uma solução completa ao problema, evitando reincidências.

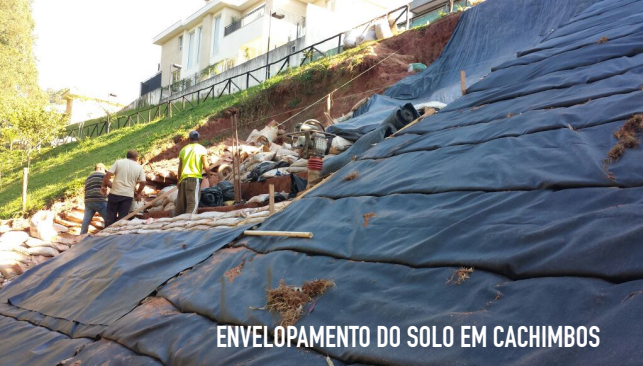
De forma a retornar a geometria e evitar maiores escorregamentos, a face foi recomposta empregando-se a técnica de **talude reforçado com geossintéticos**.

A técnica consiste em envelopar camadas de aterro com um geossintético de reforço para obter um resultado combinando-se fatores como:

- Adequação da geometria
- Recomposição de face
- Drenagem interna e externa
- Proteção contra erosão superficial

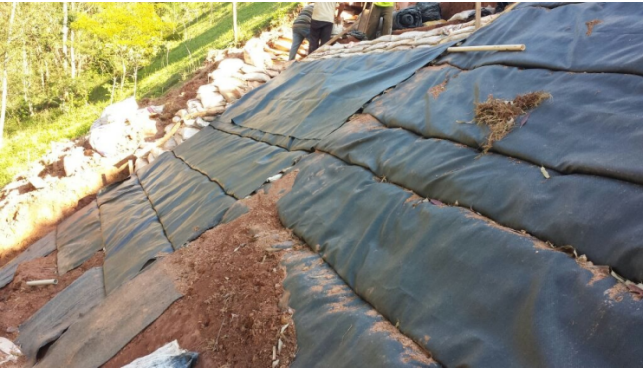
Para compatibilizar custos, a construção de face foi realizada com sacaria de rafia (mais simples e de menor custo).

Para proteger a sacaria da exposição ao sol, criou-se uma camada vegetal sobre ela, utilizando-se geocélula preenchida com solo orgânico. No solo foi plantada grama.

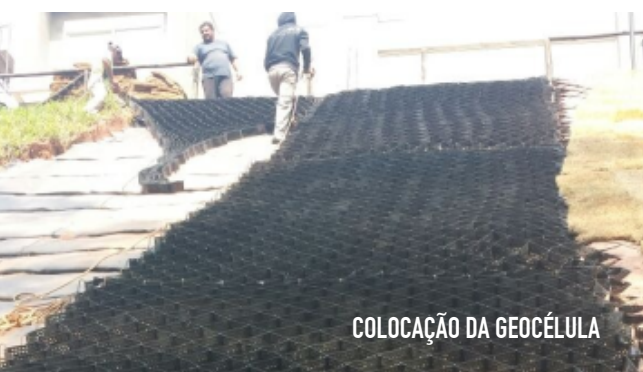
A geometria da face do talude foi recuperada e não houve mais risco de escorregamento de terra.
